Universidade Federal de Minas Gerais

Curso de Especialização em Construção Civil

**“PATOLOGIAS OCACIONADAS PELA UMIDADE NAS
EDIFICAÇÕES”**

Autor: Marcos Ferreira de Souza

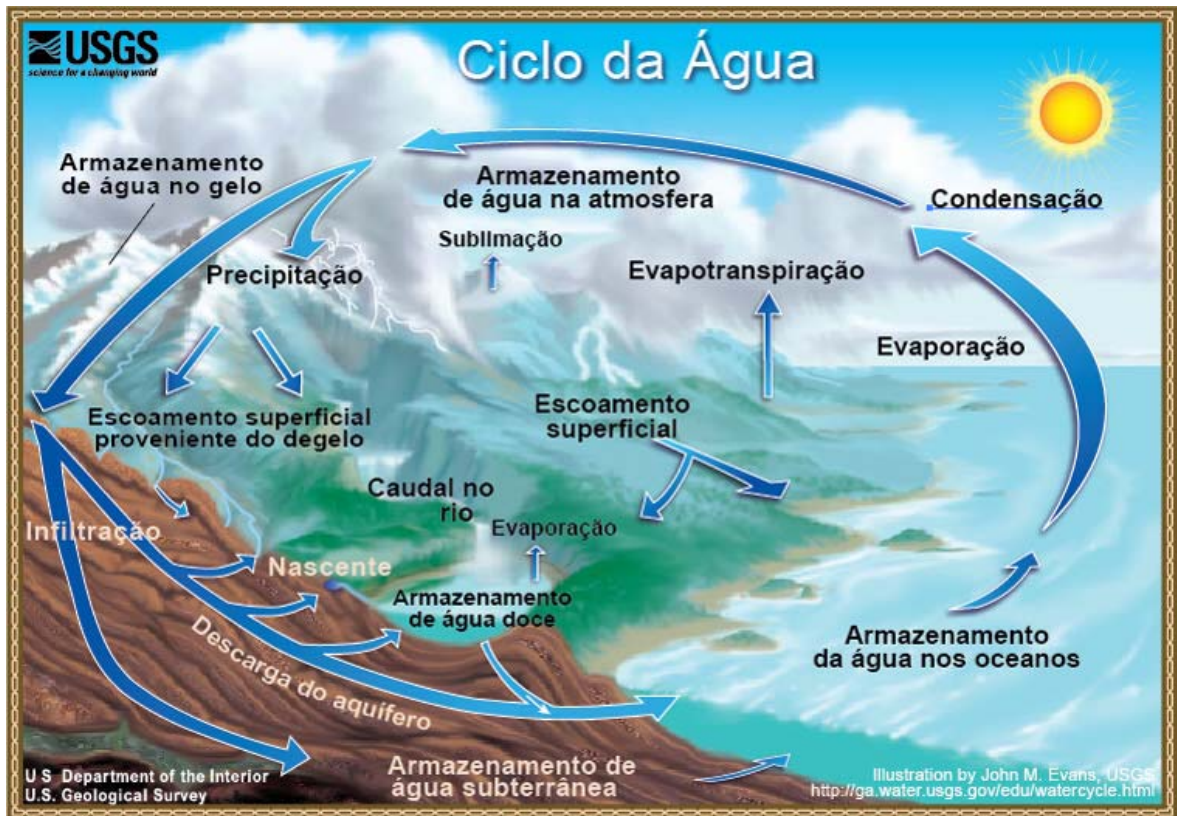
Uma parte da água que vem da precipitação e que cai no solo é utilizada pela vegetação, outra parte é evaporada e outras ou são absorvidas pelo solo (formam aquíferos) ou escorrem através da superfície, originando rios e lagos, que irão desaguar nos oceanos e mares, fechando deste modo o ciclo. Este ciclo pode ser observado na figura da página a seguir (2.1).

Figura 2.1 – Ciclo da água - Adaptada de USGS (2008)

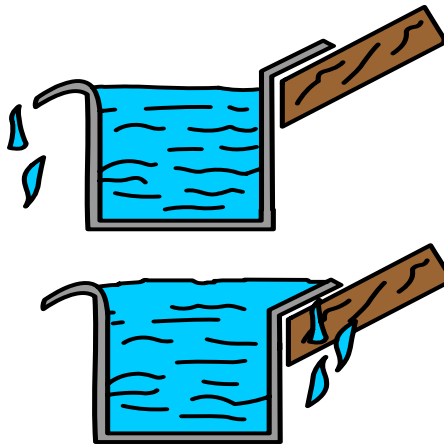
Outro problema, que pode não ser observado em algumas situações, é o fato do desenho das calhas estarem mau feito. O lado interno delas pode estar mais baixo que o externo, onde haverá extravasamento para dentro no caso de transbordo. A figura a seguir ilustra este caso.

Figura 2.2 – Mau desenho da calha – Adaptada de VERÇOZA, 1991

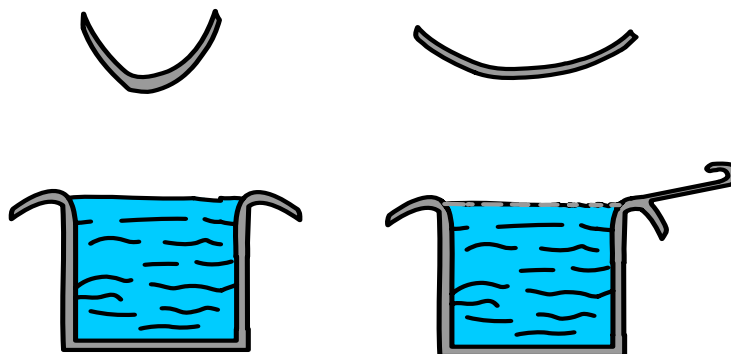
O amassamento das calhas pode gerar vazamentos. Mesmo possuindo uma ótima seção, quando forem abertas, naturalmente ou acidentalmente, elas terão a seção insuficiente. Devido a este fato, é aconselhado que as bordas das calhas tenham uma virola ou uma melhor situação, ou possuam virolas com reforço com fio de aço. Também, após um intervalo de espaços é interessante acrescentar uma chapa fina ligando às faces opostas da calha. Ver figura abaixo.

Figura 2.3 – Amassamento de calhas e uso de virolas – Adaptada de VERÇOZA, 1991

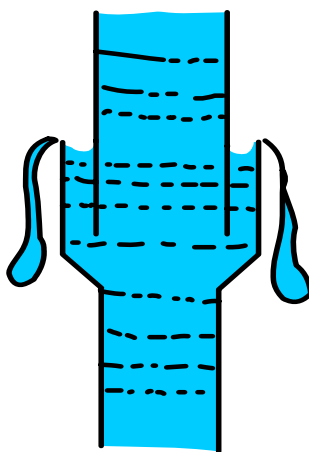
Vazamentos nas uniões de tubos de ponta-e-bolsa podem acontecer quando há um grande volume de água (em chuvas fortes). Este maior volume sobe no tubo e extravasa na união, conforme a figura abaixo que mostra muito bem a situação. Isso pode ser evitado com uma perfeita selagem da parte mencionada.

Figura 2.4 – Vazamento na união – Adaptada de VERÇOZA, 1991

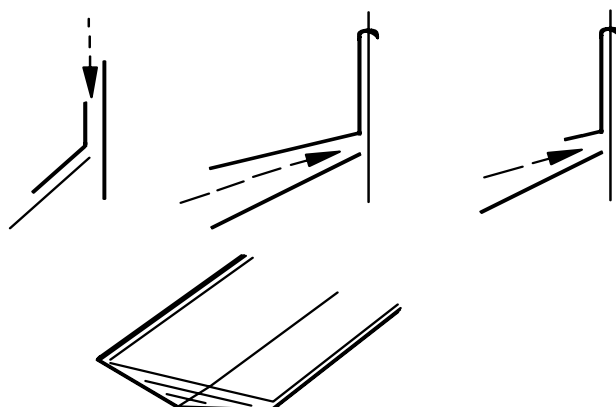
A ilustração a seguir mostra as infiltrações ocasionadas por erros em algerozes, rufos e similares. Elas são encontradas no momento em que se lança água sobre as paredes em que estão fixadas. Os erros mais freqüentes são falta de embutimento nas alvenarias, quebra de argamassa de fixação, curtas de mais e caimento insuficiente. Em rincões é freqüente a infiltração por trespasse pequeno.

Figura 2.5 – Infiltrações ocasionadas por erros em algerozes, rufos e similares – Adaptada de VERÇOZA, 1991

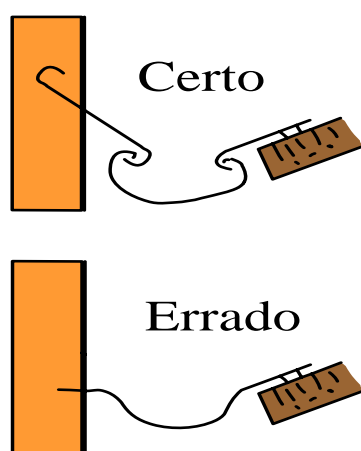
O autor ainda cita o fato de que os elementos possuem diferentes dilatações, principalmente por serem feitos de diferentes materiais (calhas, alvenarias e madeiras). Com isso, as calhas não devem ser embutidas diretamente na alvenaria. Conforme pode ser visto na figura abaixo (2.6), devem ser fixadas de forma que tenham uma livre dilatação. Caso continuem embutidas na alvenaria, poderá acontecer o estouro do reboco, gerando um caminho para entrada de água, gerando diversas patologias.

Figura 2.6 – Embutimento / Dilatação de Calhas – Adaptada de VERÇOZA, 1991

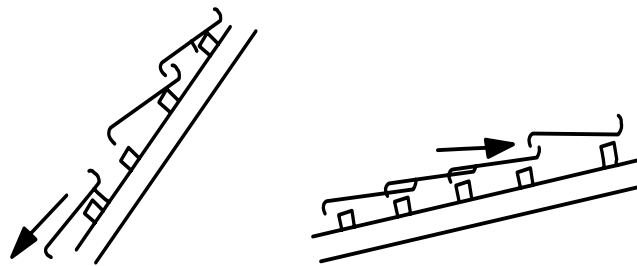
A figura a seguir ilustra dois casos: caimento exagerado e caimento pequeno. No primeiro, a telha pode chegar a se soltar dos encaixes e cair com a ação dos ventos. Já no segundo caso, o vento chega a forçar a entrada de água para dentro do telhado, conforme pode ser visto pela indicação da seta na imagem (figura 2.7). O caimento deve ser o primeiro fator a ser observado quando ocorrer com freqüência muitas goteiras.

Figura 2.7 – Caimento de Telhas – Adaptada de VERÇOZA, 1991

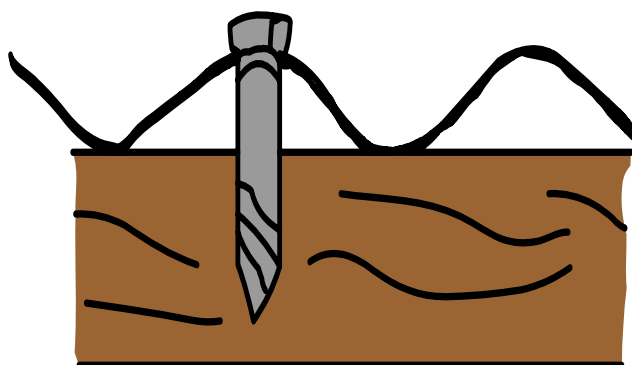
Conforme VERÇOZA (1991), nos telhados de telhas de fibro-cimento são freqüentes os vazamentos por fissuras nas peças. Aconselha-se então a trocar a telha danificada. Outro problema são os parafusos mal colocados e/ou má vedação dos furos de passagem, uma falha de projeto/execução deste tipo implica na substituição da peça. O autor traz a informação de que os parafusos devem sempre estar na parte elevada das ondas (observar a figura a seguir, 2.8), nunca na parte baixa.

Figura 2.8 – Localização do parafuso de fixação das telhas de fibro-cimento – Adaptada de VERÇOZA, 1991

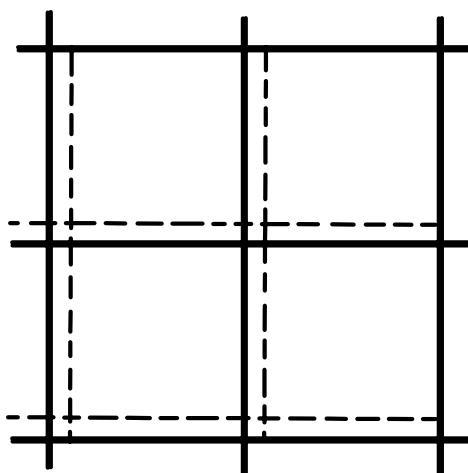
O recobrimento pequeno é outro problema comum nos telhados de fibro-cimento. Assim, deve-se adotar um recobrimento tanto no sentido lateral como no longitudinal, conforme ilustrado na figura 2.9.

Figura 2.9 – Recobrimento das telhas de fibro-cimento – Adaptada de VERÇOZA, 1991

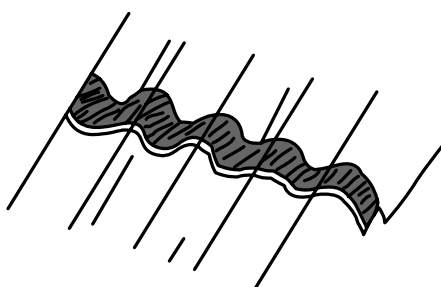
Os caimentos podem variar de poucos graus e ir até a posição vertical, desde que observados as normas e os catálogos dos fabricantes. Quando os trespases não são levados em consideração, ocorrem os problemas de infiltração. Quando este problema acontece, a solução é aumentar o trespasse. Isso pode ser feito através do acréscimo de novas telhas (que é caro) ou a colocação, entre as peças, de uma tira de espuma plástica embebida em alcatrão, bem prensada. VERÇOZA (1991) sugere afrouxar-se um pouco a telha que está na parte superior para que se possa acrescentar a tira dita, sempre acompanhando a ondulação das telhas. Isso pode ser mais bem exemplificado na figura a seguir.

Figura 2.10 – Uso de tira de espuma plástica para correção de trespasse em telhas de fibro-cimento – Adaptada de VERÇOZA, 1991

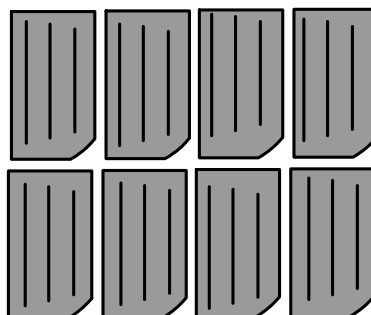
A próxima figura indica um ponto importante indicado nos catálogos dos fabricantes de telhas que é o de cortar os cantos das mesmas. Isso evita o aparecimento rápido de fissuras e goteiras.

Figura 2.12 – Corte dos cantos das telhas de fibro-cimento – Adaptada de VERÇOZA, 1991

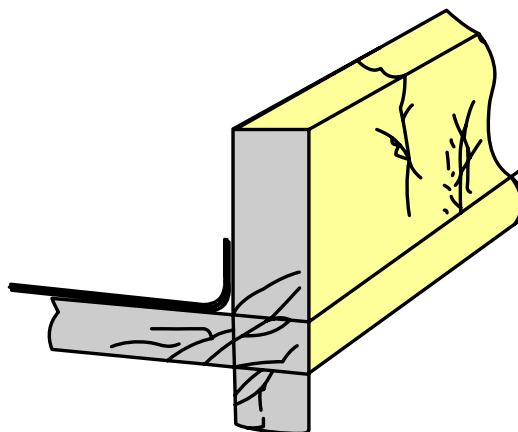
Conforme VERÇOZA (1991), caso exista impermeabilização, deverão ser realizadas duas verificações. A primeira consiste em verificar se paredes e platibandas adjacentes possuem rachaduras. Conforme o autor, na maioria das vezes, a água entra pela rachadura da platibanda e vai para baixo do sistema de impermeabilização, onde ocorrem e aparecem os sintomas idênticos à impermeabilização perfurada. A correção a ser feita deverá adotar mástiques próprios para a situação com epóxi ou argamassa expansiva.

O caso citado no parágrafo anterior pode ser visualizado na figura abaixo.

Figura 2.14 – Deformação lenta de telhas – Adaptada de VERÇOZA, 1991

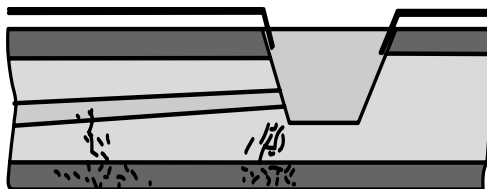
A segunda verificação é nas redes pluviais ou hidráulico-sanitárias. Geralmente essas tubulações, conforme o autor comenta, correm dentro da laje ou entre duas lajes e apresentam vazamentos, ou estes acontecem nas ligações entre ralos e tubulações.

Figura 2.15 – Deformação lenta de telhas – Adaptada de VERÇOZA, 1991

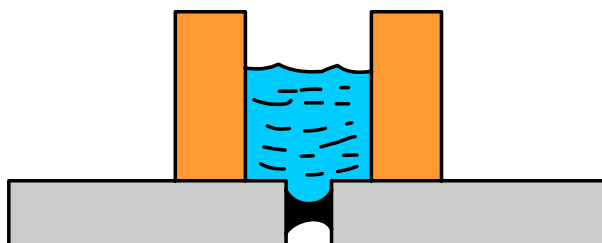
Grande parte dos defeitos de impermeabilização acontece nas juntas de dilatação. Com o conhecimento desta informação, deve-se então efetuar um teste primeiramente sobre as mesmas. Este teste consiste na construção de uma barragem com tijolos, a qual será cheia com água. Caso ocorra vazamento, as juntas deverão ser calafetadas e um profissional deverá ser chamado. A figura (2.16) na próxima página ilustra o teste mencionado.

Figura 2.16 – Teste de verificação da impermeabilidade das juntas de dilatação – Adaptada de VERÇOZA, 1991

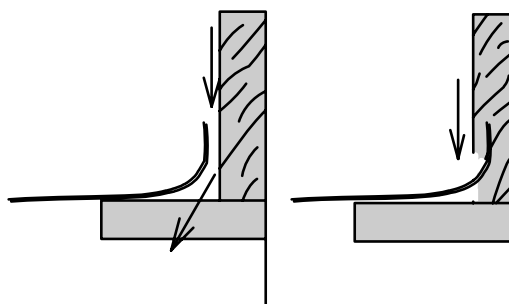
VERÇOZA, 1991, relata que a segunda maior causa de defeitos em impermeabilização é devido a rodapés mal executados. Toda impermeabilização de lajes tem de possuir remate, nas platibandas e paredes vizinhas, por um rodapé que estenda até 30cm ou 20cm acima do piso depois de pronto. Quando isso não é feito, segundo o autor, a água penetra sob a impermeabilização. Deste modo, o rodapé deve ficar bem fixado, com a dobre arredondada (as maiores tensões ocorrem nas quinas, local onde certamente a impermeabilização poderá quebrar).

Figura 2.17 –Impermeabilização de rodapé – Adaptada de VERÇOZA, 1991

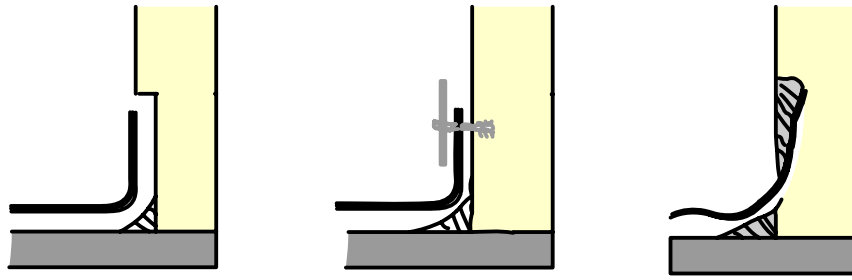
A seguir, a próxima figura (2.18) ilustra a melhor forma de fixar um rodapé (imagem da esquerda). A central indica a fixação por chapas de fibro-cimento aparafusadas e a da direita, mostra com embutimento em canaletas. Em todos os três casos é de suma importância não deixar que ocorra aristas vivas, pois, conforme VERÇOZA (1991), “em impermeabilização, ângulo vivo é fatal”.

Figura 2.18 –Impermeabilização de rodapé – Adaptada de VERÇOZA, 1991

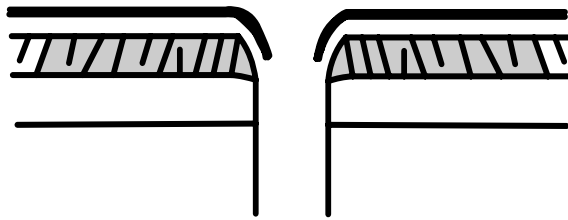
Outro ponto de falhas em impermeabilização é nos ralos pluviais e outras passagens de tubulações. Ele afirma que os ralos devem sempre se situar sob a impermeabilização, esta deve penetrar uns 10cm para dentro deles e permanecer fixada em todo o perímetro, conforme dito anteriormente, sem arestas vivas.

Figura 2.19 –Impermeabilização de ralos – Adaptada de VERÇOZA, 1991

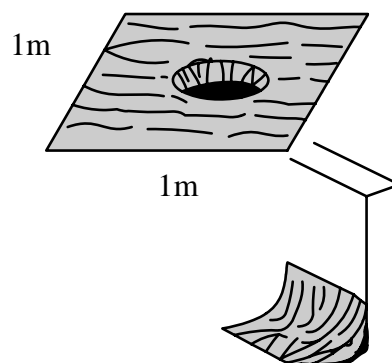
Na correção da impermeabilização de um ralo com emulsão, quando for refeita, deve-se realizar a proteção dentro e em torno do ralo, adotando-se uma área de 1m². Esse procedimento é para garantir que não ocorrerá vazamento entre as duas impermeabilizações (ver figura a seguir).

Figura 2.20 – Correção de impermeabilização de ralos – Adaptada de VERÇOZA, 1991

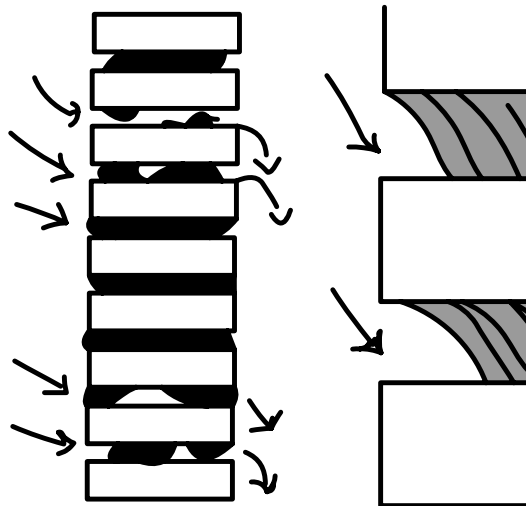
Outra forma de vazamento em paredes é o tipo de umidade generalizada, quase permanente que acontece logo após chuvas vindas de determinadas direções. Uma causa poderia ser o reboco poroso, outra o reboco salpicado, que é capaz de reter água, que irá atravessar a parede. Em se tratando de paredes de tijolo à vista, a causa de infiltração é devido às juntas mal feitas. Na figura abaixo, esta situação é exemplificada.

Figura 2.22 – Infiltração em parede – Adaptada de VERÇOZA, 1991

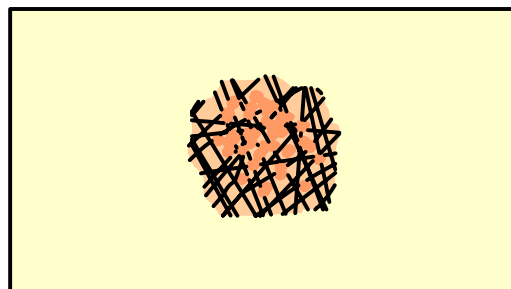
A próxima figura (2.23) ilustra manchas circulares em paredes rebocadas. Essa presença indica que ali naquele ponto está faltando tijolo: somente recebeu a argamassa de revestimento.

Figura 2.23 – Infiltração em parede – Adaptada de VERÇOZA, 1991

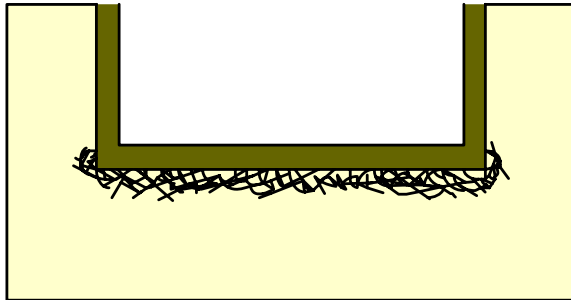
Manchas também sobre o peitoril das janelas são devido à inexistência ou à falta de tijolos sobre as mesmas (ver figura abaixo).

Figura 2.25 – Infiltração em parede – Adaptada de VERÇOZA, 1991

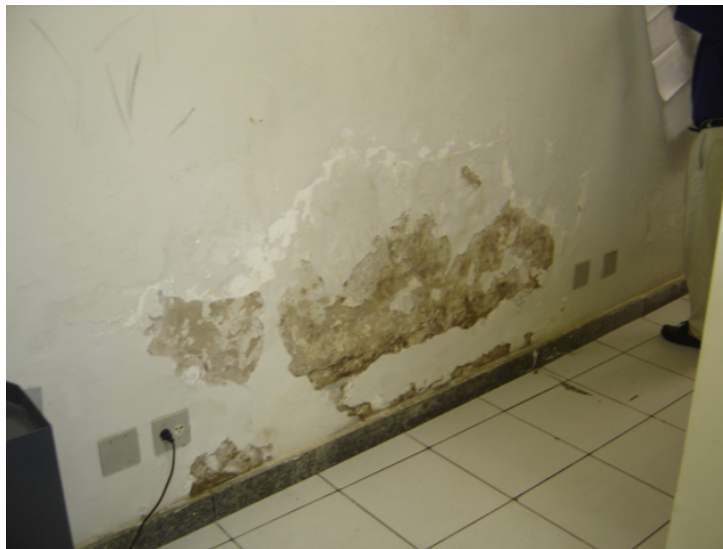
Figura 2.26 – Foto: Infiltração em parede devido a ruptura de tubulação

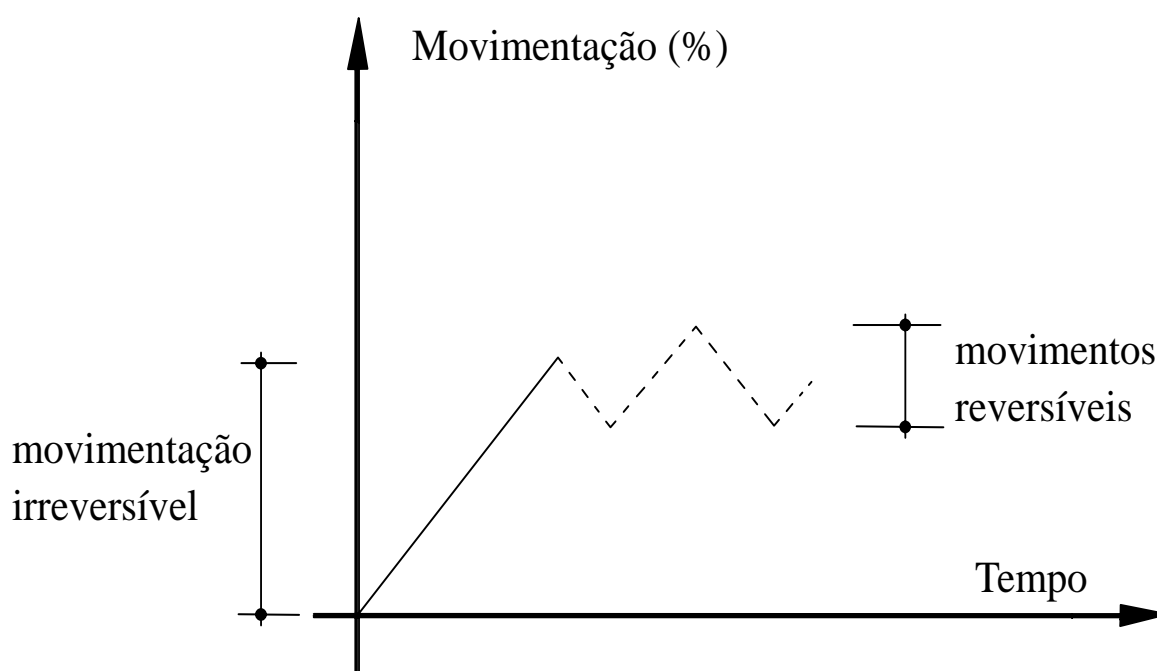
Tem-se o exemplo do concreto. Para este material há uma contração inicial por perda da água em excesso, que foi utilizada no processo de fabricação (este acontecimento não é a retração originada das reações químicas entre o cimento e a água). Depois de finalizada esta fase inicial, o concreto, sujeito aos variados teores de umidade, apresenta movimentações que permanecem dentro de um intervalo. Apesar de se saturar o concreto por completo, este material não retornará ao seu volume inicial, segundo THOMAZ (1996). A figura abaixo exemplifica o caso do concreto.

Figura 2.27 – Movimentações reversíveis e irreversíveis do concreto, em função da variação do teor de umidade – Adaptada de THOMAZ, 1996

Para os materiais de construção civil que possuem contração inicial por secagem, no âmbito geral, os movimentos reversíveis são inferiores aos irreversíveis. Isso, porém, não pode ser aplicado para as madeiras, pois estas são suscetíveis a grandes variações dimensionais, em se tratando de seus teores de umidade presentes.

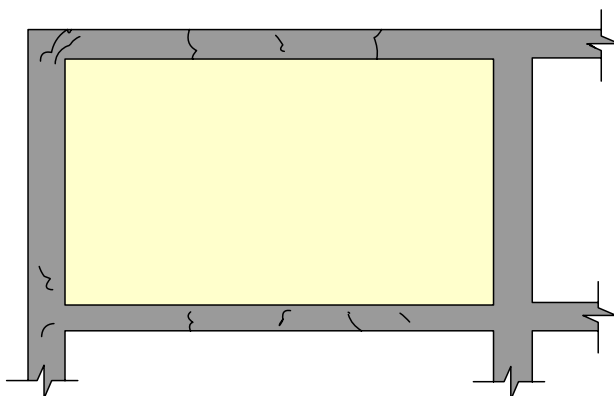
Já na próxima figura (2.29), se tem trincas nas peças estruturais: a expansão da alvenaria solicita o concreto à tração.

Figura 2.29 – Trincas nas peças estruturais – Adaptada de THOMAZ, 1996

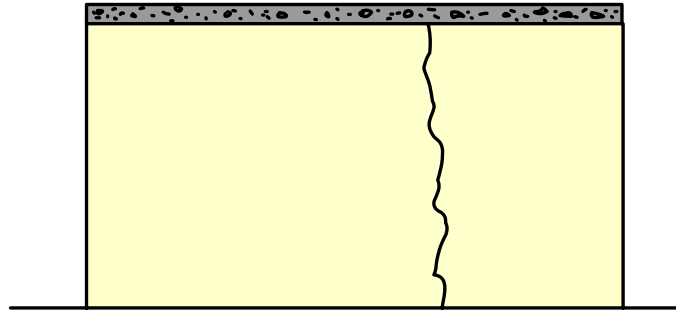
A ilustração (2.31) a seguir mostra a trinca vertical no terço médio da parede, causada por movimentações higroscópicas de tijolos e solo-cimento.

Figura 2.31 – Trinca vertical no terço médio da parede – Adaptada de THOMAZ, 1996

Para tijolos maciços de solo-cimento, se constata na prática que a fissura exemplificada na figura acima está no terço médio da parede. Acontece mais em paredes relativamente longas, com cerca de 6 a 7 metros e ela pode ser causada tanto pela contração de secagem do produto como por suas movimentações reversíveis. Este tipo de material é altamente suscetível às variações de umidade.

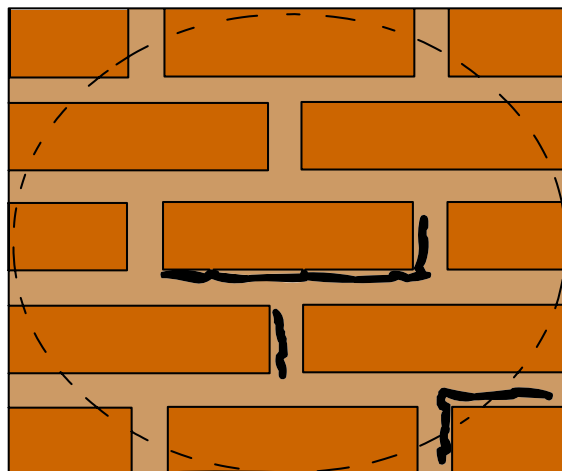
“Movimentações reversíveis ou irreversíveis podem originar também destacamentos entre os componentes da alvenaria e a argamassa de assentamento” THOMAZ (1996). Isso pode ser exemplificado na figura abaixo.

Figura 2.32 – Destacamentos entre argamassa e componentes da alvenaria – Adaptada de THOMAZ, 1996

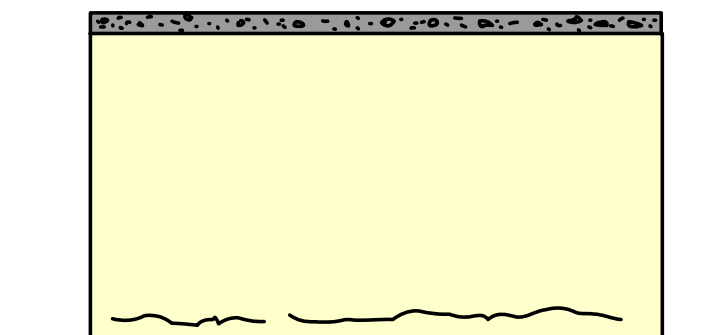
As trincas horizontais aparecem também na base de paredes, onde geralmente a impermeabilização dos alicerces foi mal-realizada. Deste modo, os componentes da alvenaria, os quais estão diretamente em contato com o solo, absorvem umidade, apresentando movimentações diferenciadas em relação às fiadas superiores, estas as quais estão em contato com insolação direta e à perda de água por evaporação. O autor ainda menciona que este tipo de trinca geralmente vem acompanhada por eflorescências, o que auxilia o seu diagnostico (ver figura abaixo, 2.33).

Figura 2.33 – Trinca horizontal na base da alvenaria por efeito da umidade do solo – Adaptada de THOMAZ, 1996

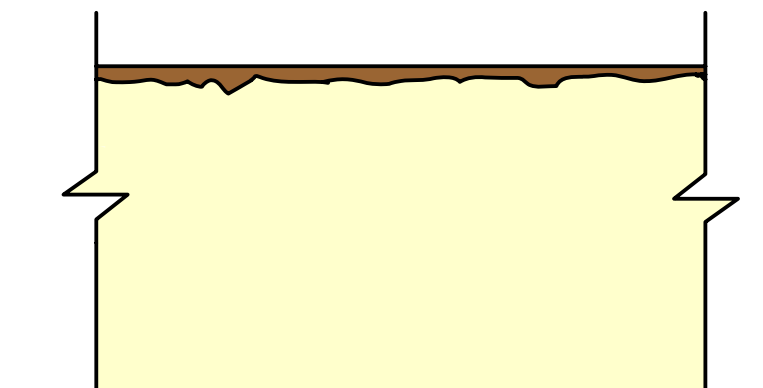
Um outro tipo de fissura ocasionada por umidade, conforme THOMAZ (1996) é a que está presente no topo de muros, peitoris e platibandas, (exemplificada na figura a seguir) que não estão protegidos por rufos. A argamassa do topo da parede absorve água e movimenta-se diferencialmente ao corpo do muro, tendo como consequência o destacamento do mesmo.

Figura 2.34 – Destacamento da argamassa no topo do muro – Adaptada de THOMAZ, 1996

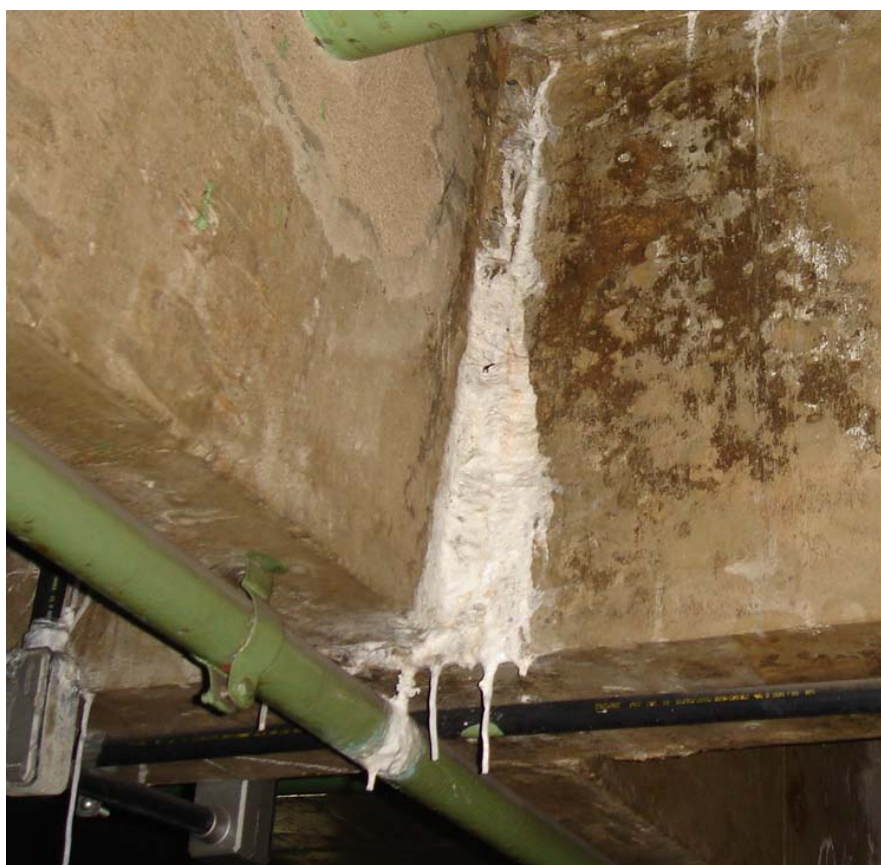
Figura 2.36 – Foto: Eflorescência em encontro de vigas em pavimento de garagem

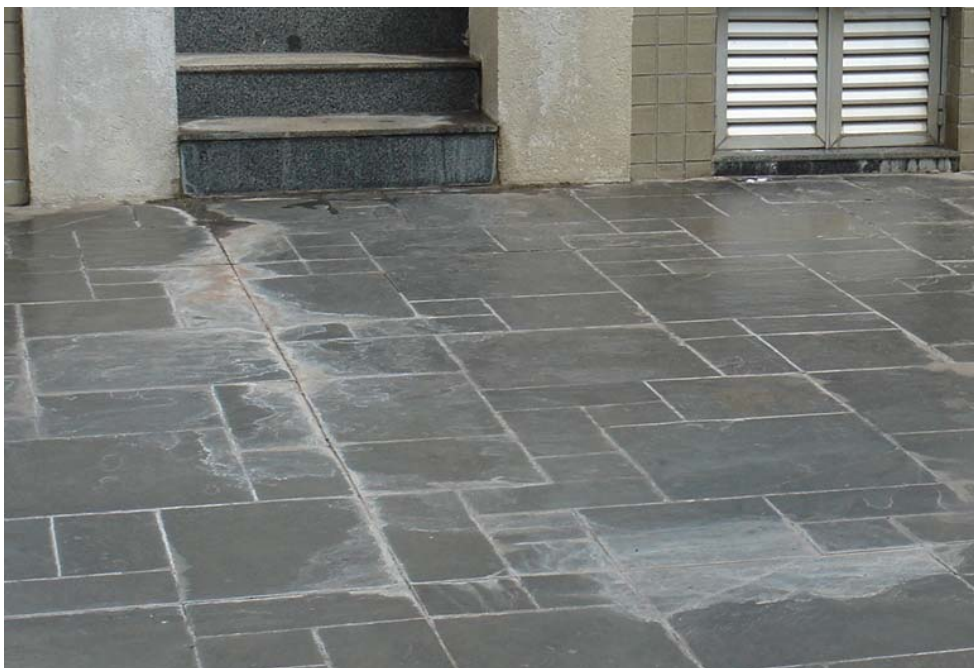
Figura 2.37 – Foto: Eflorescência em piso

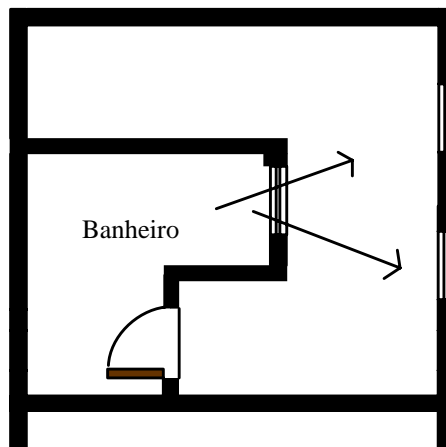
Figura 2.38 – Projeto no qual a ventilação está prejudicada – Adaptada de ALUCCI & FLAUZINO & MILANO (1985)

Na figura acima, tem-se a ventilação do banheiro dando para uma área interna, ficando a retirada de ar e troca do mesmo (ventilação) prejudicado, principalmente em épocas de chuvas, quando as janelas permanecem fechadas.

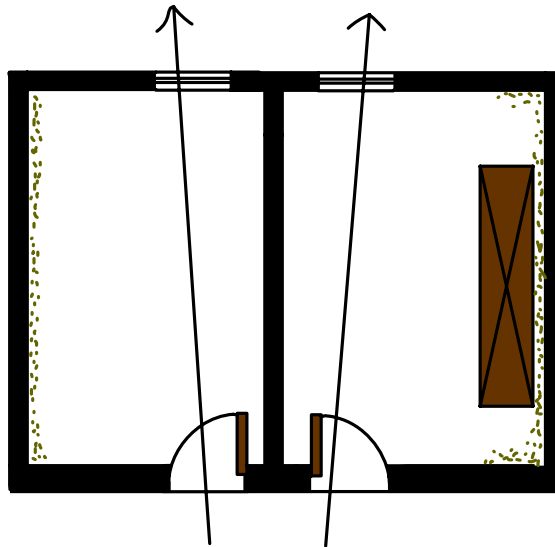
Figura 2.39 – Circulação do ar no ambiente comprometida pelo alinhamento de porta e janela – Adaptada de ALUCCI & FLAUZINO & MILANO (1985)

Na figura acima há o alinhamento de portas e janelas, dificultando a circulação do ar pelos ambientes. Deste modo, tem-se o surgimento de mofo/bolor em partes pouco ventiladas, no caso da imagem, canto dos quartos e atrás do armário.

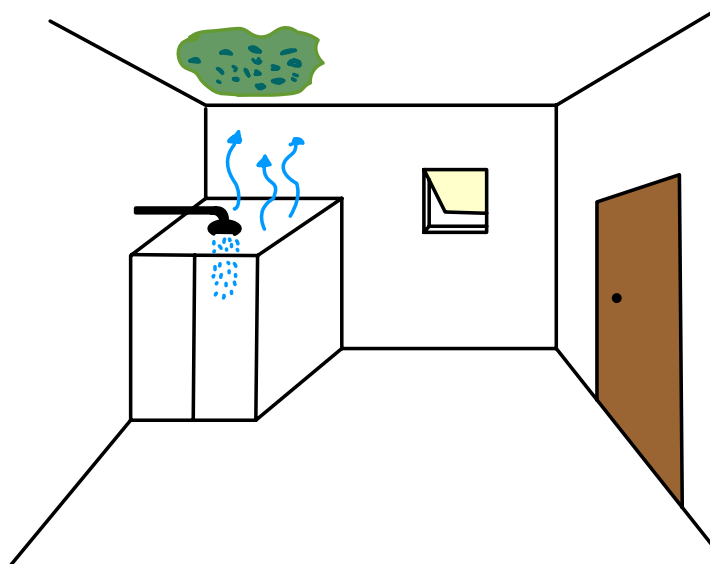
Figura 2.40 – Causas de bolor em banheiro – Adaptada de ALUCCI & FLAUZINO & MILANO (1985)

Na figura 2.40, há o excesso de vapor de água originado pelo chuveiro, juntamente com material empregado no revestimento e uma ventilação precária.

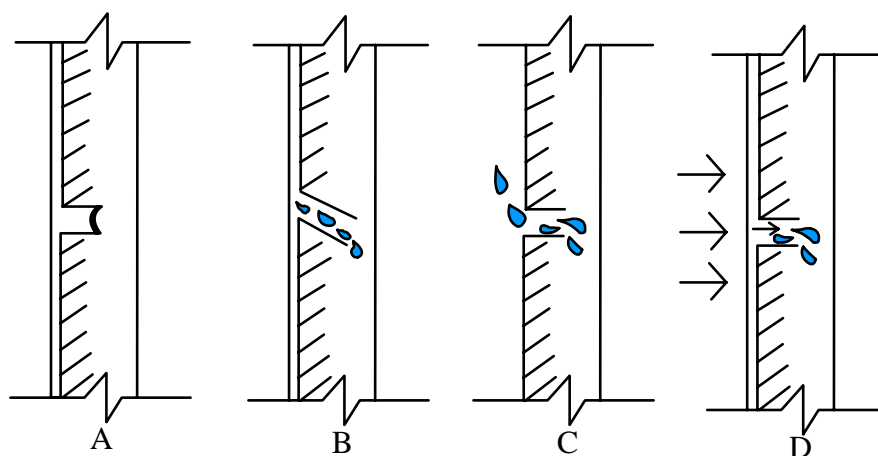
Figura 2.41 – Fatores que influenciam a penetração de água pelas chuvas – Adaptada de PEREZ (1985)

A figura anterior (2.41) ilustra os fatores que influenciam a penetração de água pelas chuvas, sendo: A – Ação capilar, B – Ação das forças de gravidade, C – Energia cinética das gotas de chuva e D – Ação do vento.

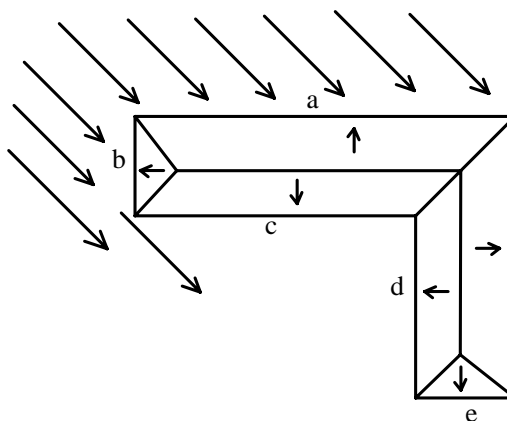
A próxima figura mostra a importância de se conhecer o micro clima no qual a edificação está inserida. Devido ao modo e à intensidade que a chuva atua em cada uma das fachadas, estas devem ser projetadas de modos diferentes, sendo as mais afetadas pela ação da chuva com maior estanqueidade. As fachadas “a”, “b” e “d” têm que possuir esta característica com maior efeito.

Figura 2.42 – Micro clima em fachadas de uma edificação – Adaptada PEREZ (1985)

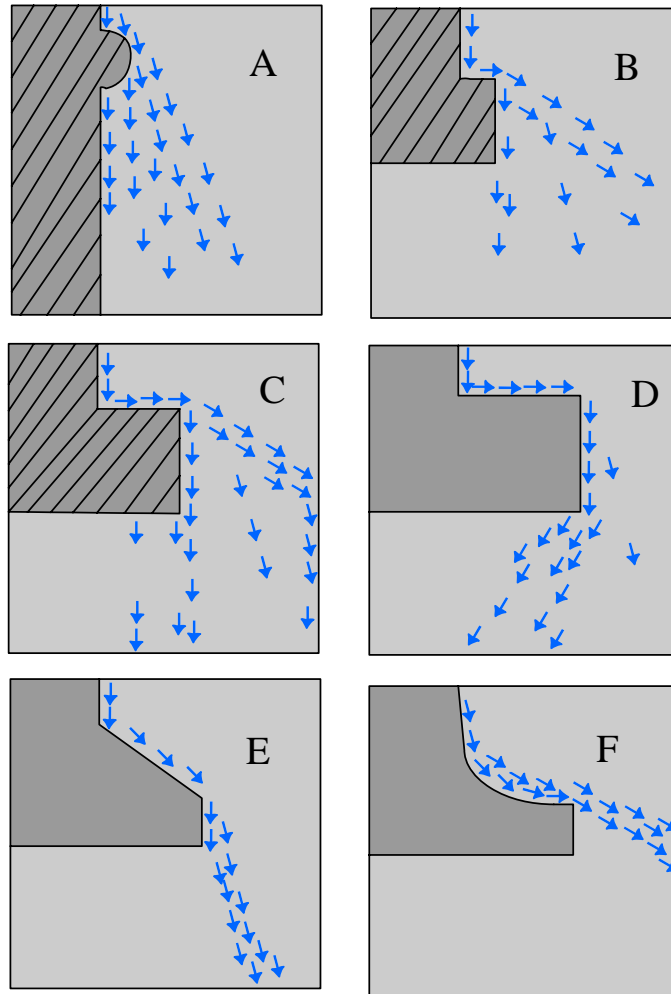
A figura 2.43 da página seguinte traz seis tipos de detalhes construtivos em diversas situações de chuva: A – 7mm de Projeção, B – 13mm de Projeção, C – 26mm de Projeção, D – 39mm de Projeção, E – 39mm de Projeção e F – 39mm de Projeção.

Figura 2.43 – Geometria e dimensões das saliências introduzidas nas superfícies das fachadas –
Adaptada PEREZ (1985)

A geometria e dimensões das saliências introduzidas sobre as superfícies das fachadas vão determinar o maior ou o menor grau da dissipação dos fluxos de água de chuva que se formam na superfície, conforme ilustrado na figura anterior.

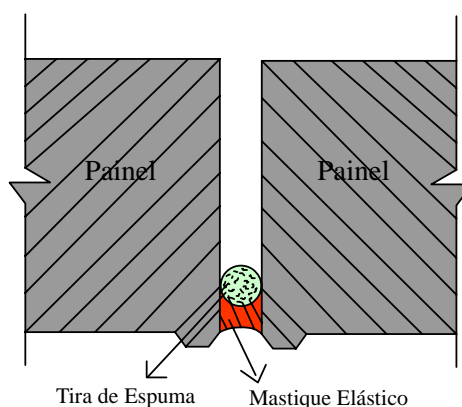
O sistema barreira única compreende um só plano de estanqueidade que é geralmente feito através da utilização de um mástique. Este irá impedir simultaneamente a ação da água da chuva e a penetração do vento. O problema na escolha do material é que, caso este apresente algum defeito, irá comprometer todo o sistema de vedação.

Figura 2.45 – Barreira única para juntas – Adaptada PEREZ (1985)

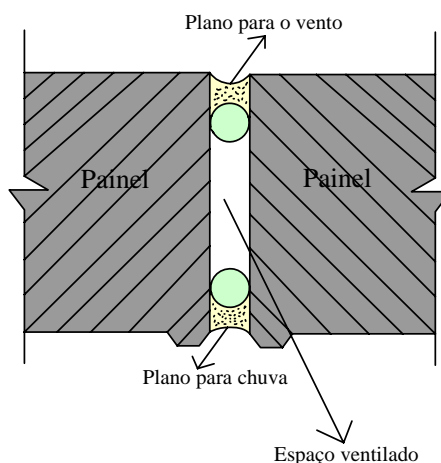
O sistema de barreira dupla consiste em dois planos de proteção: um pára-chuva e outro pára-vento, e no meio deles há um espaço, que se comunica com o espaço exterior através de um dreno. Este tipo de barreira é a mais empregada por ser mais durável e segura, além de eficiente.

Figura 2.46 – Barreira dupla para juntas – Adaptada PEREZ (1985)

Segundo PEREZ (1985), as funções do espaço que separa os dois planos são:

- “Opor-se à infiltração de água ou limita-la aplicando uma contrapressão sobre o plano pára-chuva, (tendo o espaço vazio ligação com o exterior, tem-se um equilíbrio de pressões)”;
- “Exercer uma ação anticapilar e evacuar para o exterior a água eventualmente infiltrada”.

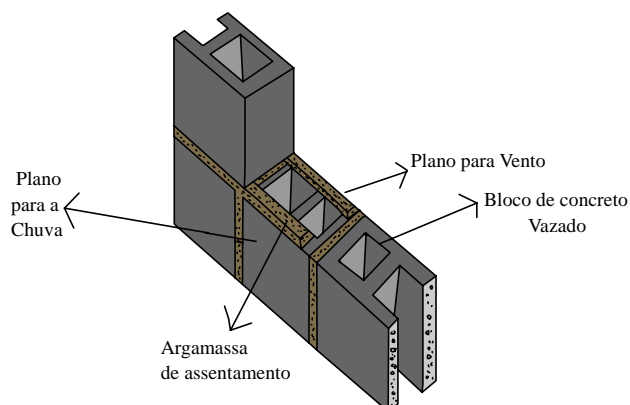
O assentamento de bloco de concreto e juntas entre partes fixas e móveis de caixilhos pode ser feito utilizando este conceito de barreira dupla (ver ilustração a seguir).

Figura 2.47 – Assentamento de bloco de concreto – Barreira dupla – Adaptada PEREZ (1985)
